5. Bericht zum Stand der Umsetzung der Zielvereinbarung gemäß Artikel 2 (3)

Bestandsanalyse - Maßnahmenkatalog

LVR "Deutzer Freiheit", Köln

Projekt:
LVR "Deutzer Freiheit"
Deutzer Freiheit 77 - 79
50679 Köln

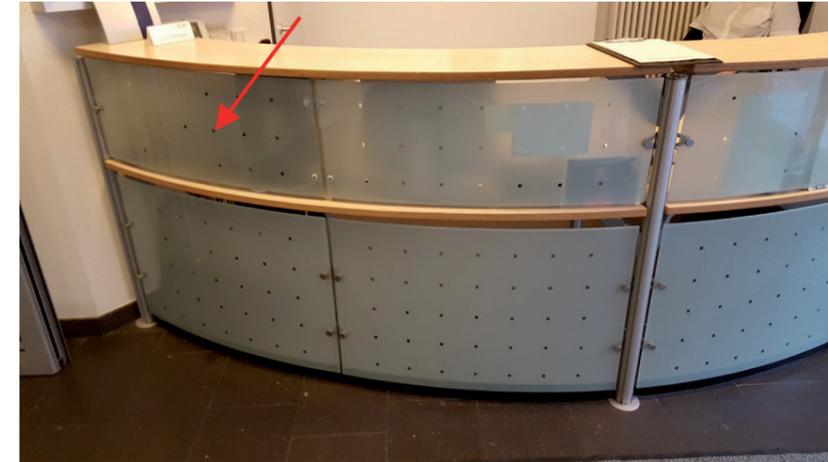
Bild 3

- Empfangstheke Eingang DF 77
 - fehlende unterfahrbare Einheit für Rollstuhlnutzer (Bild 3)
 - ❖ Anpassung des linken äußeren Thekenelementes, so dass eine normgerechte Unterfahrbarkeit gewährleistet werden kann (Beinfreiheit bis 67 cm Höhe, unterfahrbare Breite 90 cm, Oberkante Schreibplatte bleibt in Höhe 72 cm erhalten, Demontage des oberen Thekenaufbaus, Bewegungsfläche vor der Thekeneinheit von 150 x 150 cm)
 - 📄 analog Maßnahmenkatalog Zielvereinbarung
 - vorhandene technische Höranlage ist nicht erkennbar platziert, schwerhörnde Besucher erhalten keine Kenntnis über diese Einrichtung
 - ❖ Höranlage wird auf der Empfangstheke platziert, alternativ kann auch mit einer entsprechenden Beschilderung auf diese Einrichtung hingewiesen werden
 - 📄 Verbesserungsmaßnahme gem. Maßnahmenkatalog Zielvereinbarung (Anschaffung Höranlage) wurde bereits 2014 umgesetzt

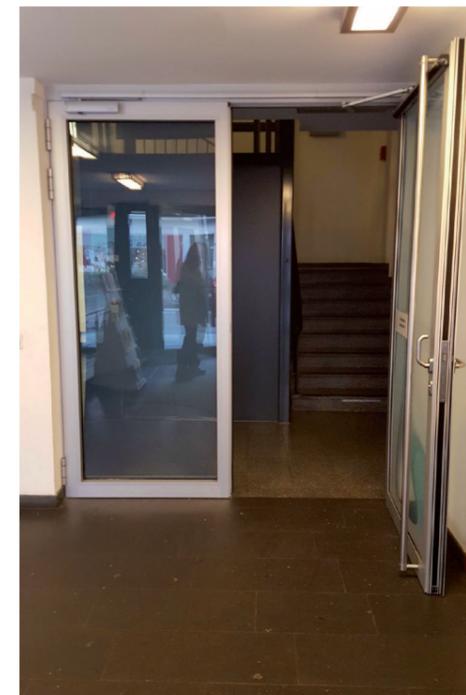
Bild 4

- Zwischentür zum Treppenhaus DF 77
 - fehlende Glasmarkierungen (Bild 4)
 - ❖ Ergänzung der Glasmarkierungen in Knie- und Augenhöhe
 - 📄 analog Maßnahmenkatalog Zielvereinbarung
 - Ausführungsplanung der Glasmarkierungen wird HIH zur Kenntnisnahme vorgelegt
- Vorbereich Eingang DF 79
 - fehlende Stufenkantenmarkierungen an beiden Stufen (Bild 5)
 - ❖ Ergänzung von hellen (ggf. reflektierenden) Markierungstreifen aus Kaltplastik
 - 📄 Ergänzung zum Maßnahmenkatalog Zielvereinbarung

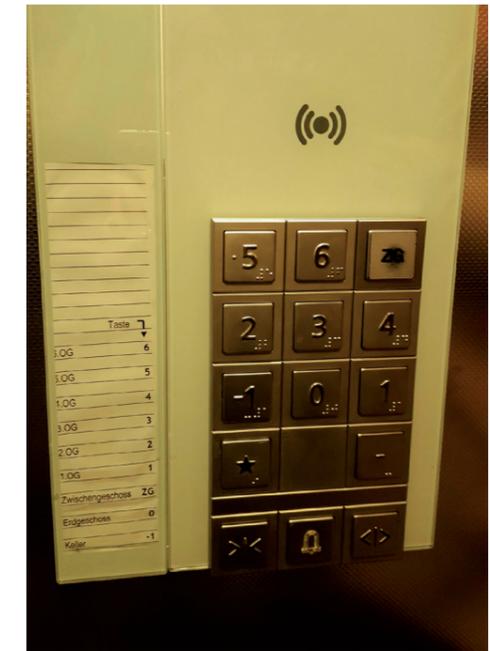
Bild 11

- Mängel gem. Maßnahmenkatalog Zielvereinbarung: fehlende Kontraste auf den Bedienelementen bzw. der Tastatur des Aufzuges, nicht ausreichende Sprachansage für Blinde und Sehbehinderte, fehlende optische Notrufanzeige für Schwerhörnde und Gehörlose (Bild 11)

- 📄 Ergänzung zum Maßnahmenkatalog Zielvereinbarung: Nachrüstung Spiegel
 - 📄 Reduzierung zum Maßnahmenkatalog: vorhandene Sprachansage ist ausreichend (akustische Geschossangabe)

- 📄 ggf. Reduzierung zum Maßnahmenkatalog Zielvereinbarung ► die Anpassungsmöglichkeiten im Bestand sind abhängig von Aufzugsfabrikat und Baujahr

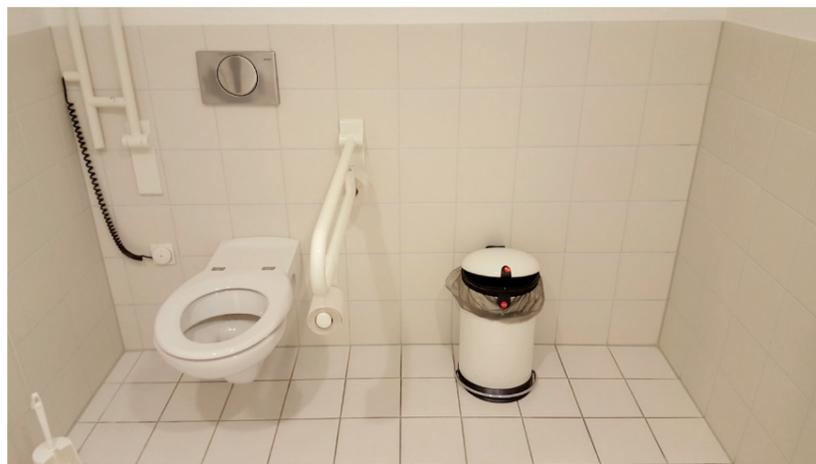
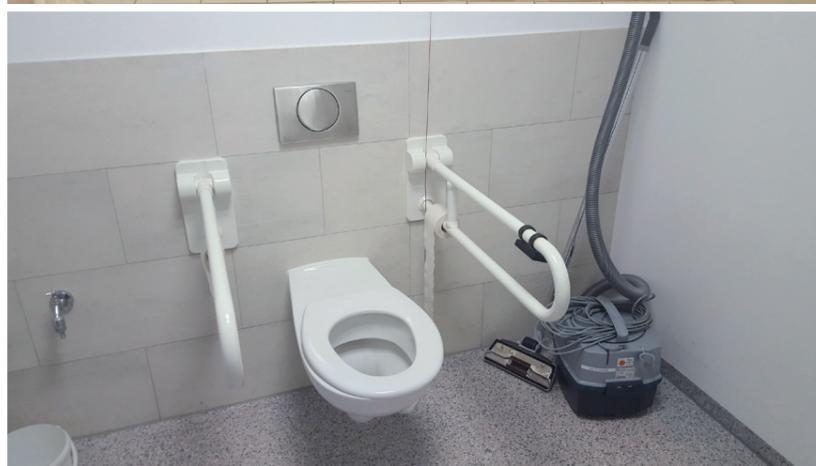
- ❖ Ersetzen der vorh. Zugschnüre durch rote zugschnüre, die sich kontrastreich von der Wand abheben
 - 📄 analog Maßnahmenkatalog Zielvereinbarung
 - sämtliche barrierefreien Toiletten: fehlende Rückenstützen am WC-Becken (Bild 14 + Bild 15)

- ❖ Nachrüstung der Rückstützen
 - 📄 Ergänzung zum Maßnahmenkatalog Zielvereinbarung

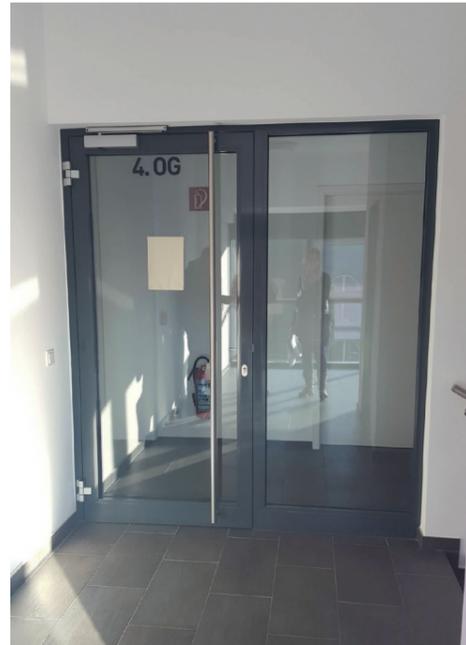
Bild 17

- Türen zum Fluchttreppenhaus (DF 79)
 - 1.-5.OG: fehlende Glasmarkierungen (Bild 17)
 - ❖ Ergänzung der Glasmarkierungen in Knie- und Augenhöhe auf Türflügel und Seitenelement
 - 📄 [Ergänzung zum Maßnahmenkatalog Zielvereinbarung](#)
 - **Ausführungsplanung der Glasmarkierungen wird HIH zur Kenntnisnahme vorgelegt**

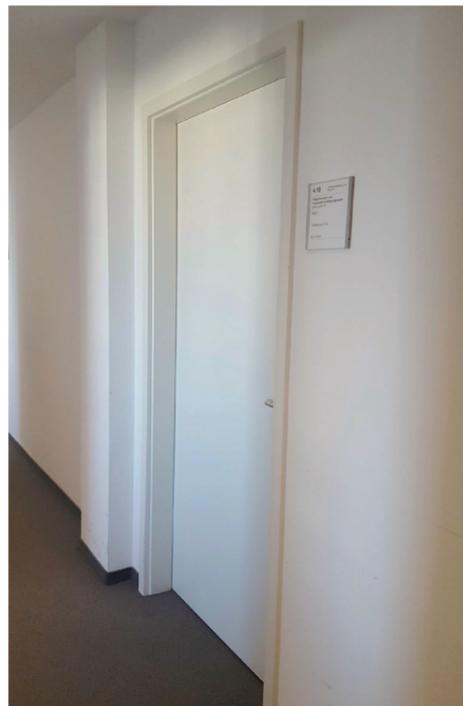
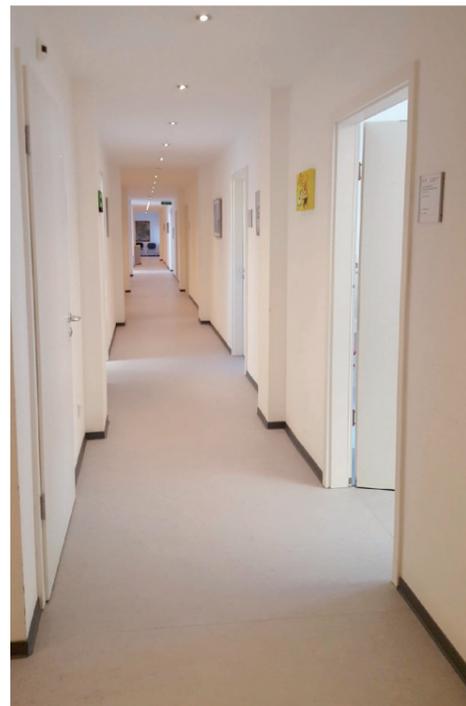
- Flure innerhalb der Geschosse
 - teilweise geringe kontrastreiche Gestaltung von Flurwänden, Boden und Türen (Bild 18 + Bild 19)
 - ❖ Verbesserung der Kontraste bei der nächsten Renovierung
 - 📄 analog Maßnahmenkatalog Zielvereinbarung

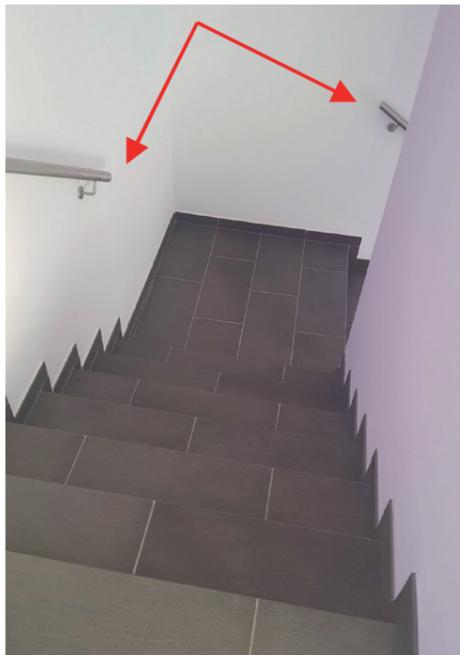
Bild 20

- Treppenhaus DF 79
 - fehlender zweiter Handlauf am Aufzugskern; lichte Treppenbreite ca. 1,15 m (Bild 20)
 - ❖ ggf. Ergänzung des zweiten Handlaufes; durch die Ergänzung des zweiten Handlaufes wird die Fluchtwegbreite erheblich eingeschränkt ► KKI empfiehlt vor Ausführung eine Abstimmung mit der Bauaufsicht bzw. der zuständigen Brandschutzdienststelle

- wandseitiger Handlauf wird nicht durchgängig über die Zwischenpodeste geführt, die Handlaufenden sind nicht zur Wand hin abgerundet (Gefahr mit dem Ärmel hängenzubleiben) und werden nicht über die letzte Stufe hinausgeführt, durch den fehlenden zweiten Handlauf besteht am unteren Treppenende seitliche Absturzgefahr (Bild 20 + Bild 21)

- 📄 Ergänzung zum Maßnahmenkatalog Zielvereinbarung
 - bzgl. der Einschränkung der Fluchtwegbreite wurde von HIH angemerkt, dass eine entsprechende Stellungnahme eines Brandschutzsachverständigen ggf. ausreichend und die Einbindung der zuständigen Brandschutzdienststelle nicht zwingend erforderlich sein könnte ► KKI hat recherchiert, dass die Einschränkung der Fluchtwegbreite in die Zuständigkeit der betrieblichen Arbeitssicherheit fällt und im Zuge einer Gefährdungsbeurteilung zu bewerten ist ► nach Rücksprache mit Frau Bienert kann eine übergeordnete für das gesamte Gebäude gültige Gefährdungsbeurteilung aufgrund der komplexen Arbeitgeber-Situation – bestehend aus diversen selbstverwalteten Dezernaten – nicht herbeigeführt werden; das Schutzziel der Freihaltung der Rettungswege (ausreichende Fluchtwegbreiten) steht durch die seine sicherheitsrelevante Bedeutung über dem Schutzziel der barrierefreien Nutzbarkeit der Treppen; von der Nachrüstung eines zweiten Handlaufes wird daher Abstand genommen
